**ANEXO I.06 – IDENTIFICAÇÃO DE EDIFICAÇÕES NO PEIA – ATRIBUTOS TÉCNICOS**  
**PERMISSÃO DE USO – HOSPEDAGEM E OUTROS SERVIÇOS**

<b>Local</b>	<b>Parque Estadual Ilha Anchieta (PEIA)</b>
Sistema de energia	Sistema fotovoltaico, com geração para todas as edificações, com apoio de gerador, acionado automaticamente em caso de baterias descarregadas a um percentual mínimo de 30%. Todas as edificações e estruturas possuem funcionamento de iluminação e utilização de seus equipamentos elétricos a qualquer hora do dia, com funcionamento ininterrupto do sistema.
Chuveiros	Aquecimento com sistema a gás, garantindo que haja alimentação de água quente permanente em todos os pontos de chuveiros.
Tratamento de efluentes	A Unidade de Conservação conta com sistema de tratamento de efluentes distribuído em três estações de tratamento com filtros anaeróbios, os quais foram redimensionados na nova intervenção, garantindo que haja segurança no tratamento de 100% do esgoto gerado pelas edificações, atendendo aos níveis de DBO estabelecidos pelo CONAMA.

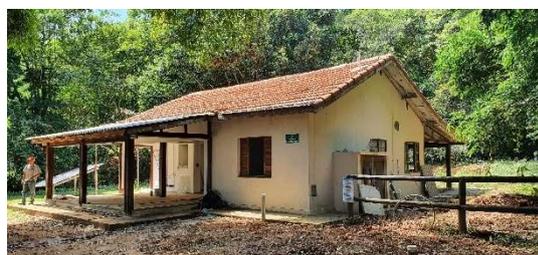
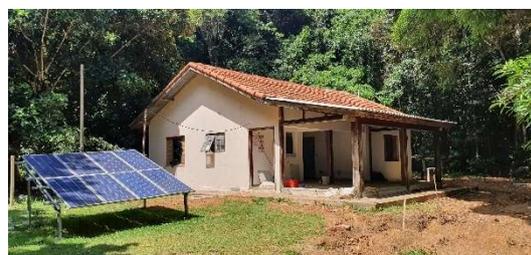
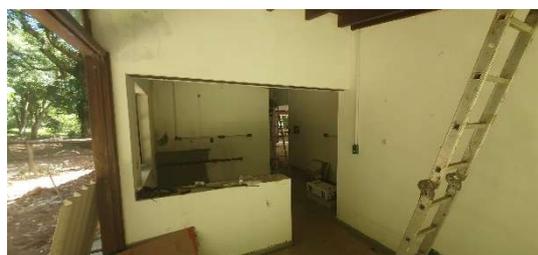
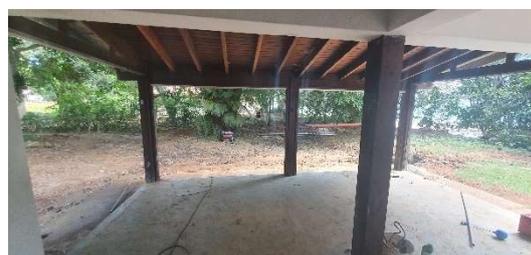
Cobertura	Cobertura em telha cerâmica sobre estrutura de madeira, com manta térmica e forro em madeira.

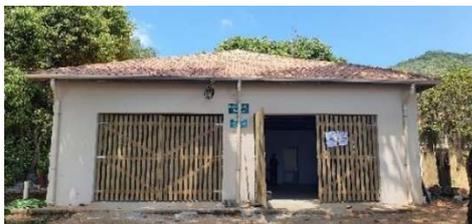
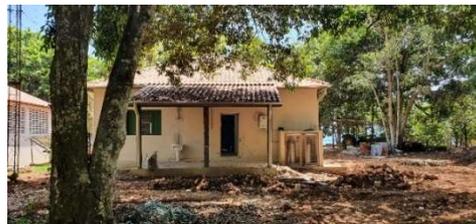
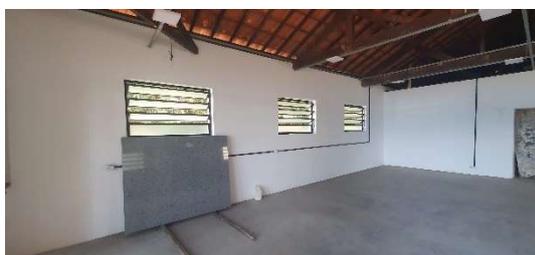
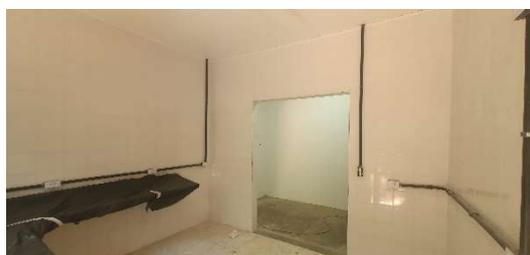
Piso	<b>Piso cerâmico nas áreas molhadas e piso queimado nos demais ambientes.</b>
Cobertura	<b>Cobertura em telha cerâmica sobre estrutura de madeira, com manta térmica e forro em madeira, salvo salão principal que não conta com manta e forro.</b>

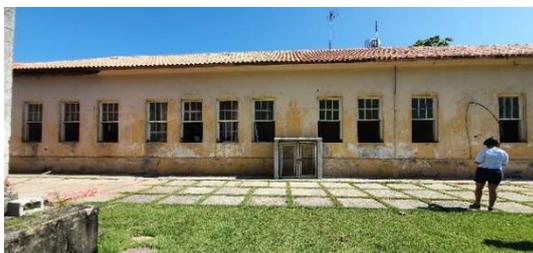
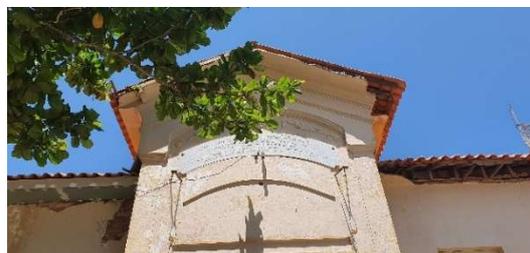
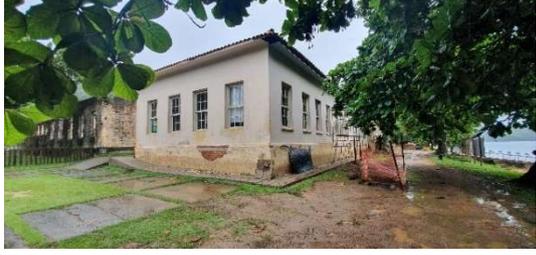
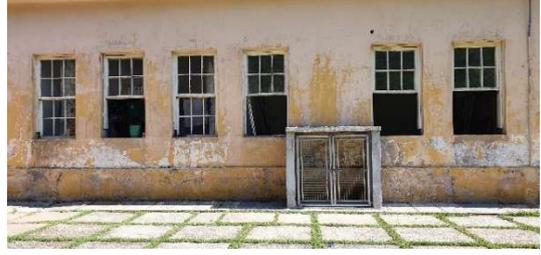
Acessibilidade	Rampa lateral e aos fundos da edificação, piso em nível em toda área interna com sanitário acessível.
Ventilação	Ventilação natural com possibilidade de aberturas das portas e janelas, gerando ventilação cruzada.
Piso	Cimento queimado no salão, sanitário com piso cerâmico.
Cobertura	Cobertura em telha cerâmica sobre estrutura de madeira.

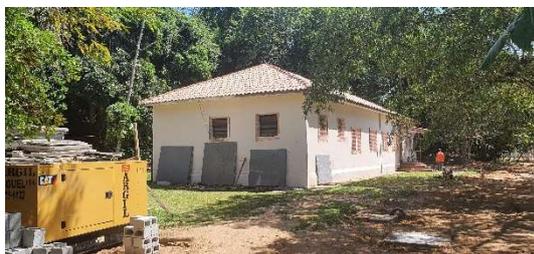
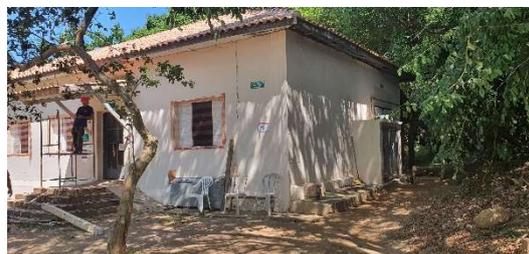
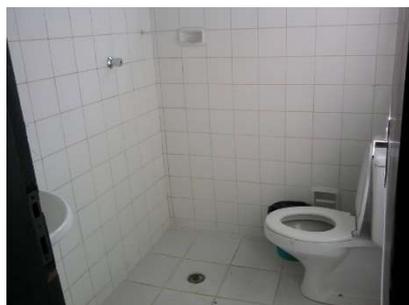
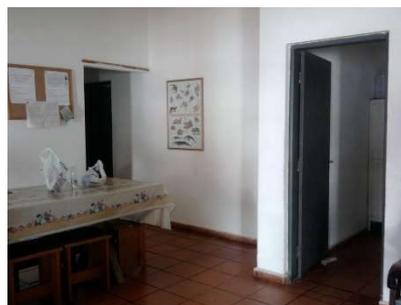
Piso	<b>Piso cerâmico.</b>
Cobertura	<b>Cobertura em telha cerâmica sobre estrutura de madeira, com manta térmica e forro em madeira.</b>

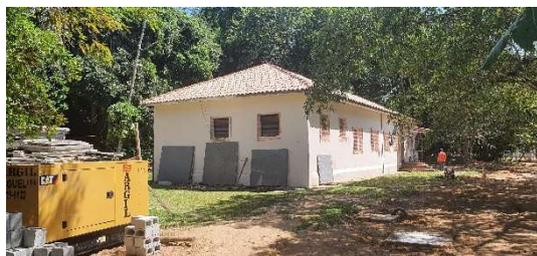
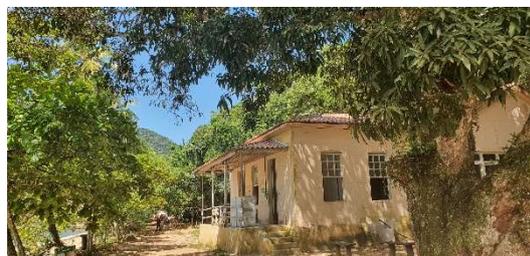
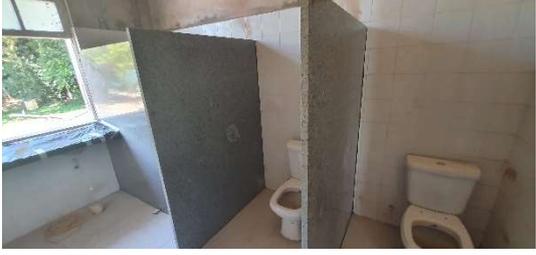
Cobertura	Cobertura em telha cerâmica sobre estrutura de madeira, com manta térmica e forro em madeira.

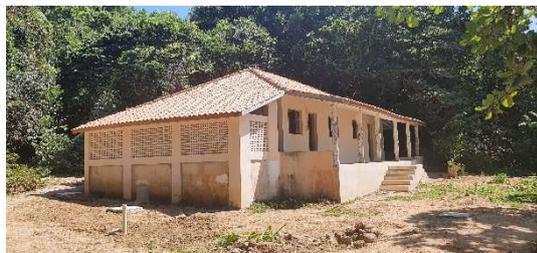
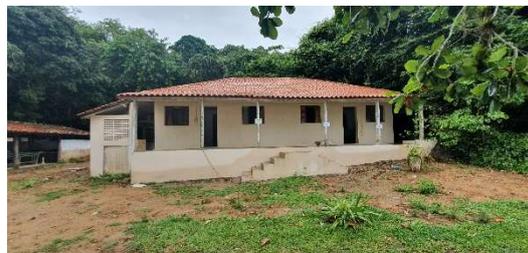
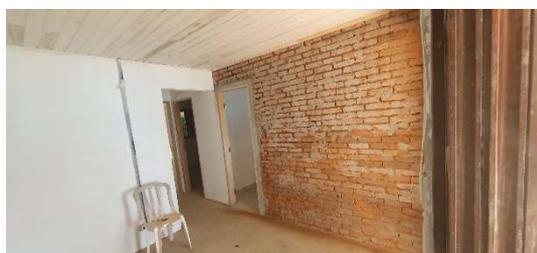
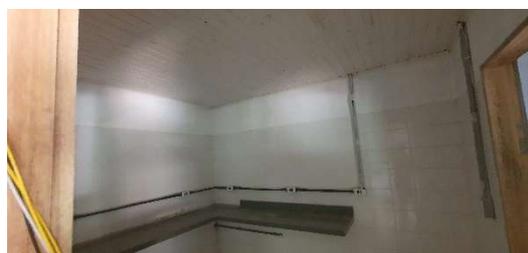
Piso	<b>Piso cerâmico nos sanitários e cozinha e cimentado queimado nos demais ambientes.</b>
Cobertura	<b>Cobertura em telha cerâmica sobre estrutura de madeira, com manta térmica e forro em madeira.</b>

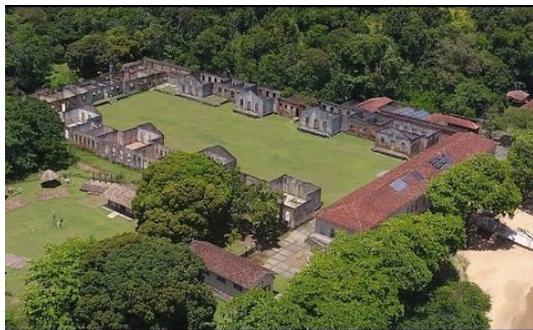
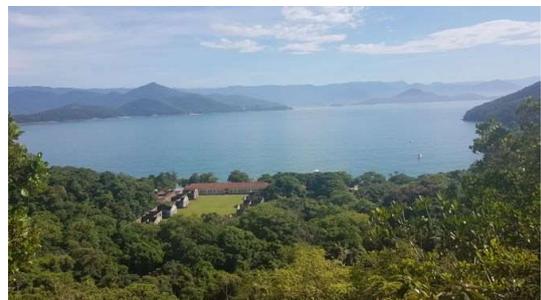
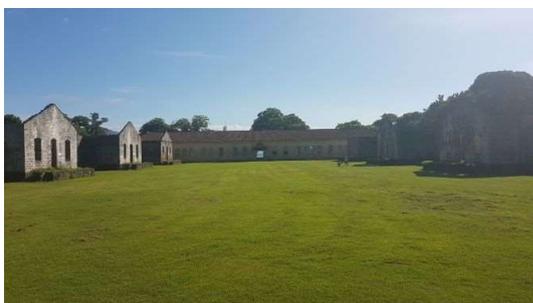
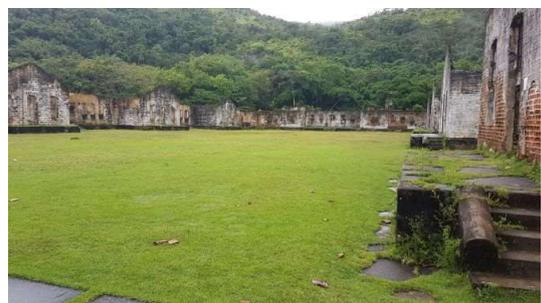
**FOTOS**

<b>Item 11 do ANEXO I.05</b>	<b>Ruínas</b>
Uso sugerido	<b>Local para eventos e atividades de turismo.</b>
Área m <sup>2</sup>	<b>2445</b>
Capacidade máxima	-
Iluminação	<b>Iluminação natural, área aberta</b>
Sanitário	<b>Não possui (mais próximo 10m do edif. 05 - Sede Administrativa)</b>
Cozinha	<b>Não possui (mais próximo 10m do edif. 05 - Sede Administrativa)</b>
Dormitórios	<b>Não possui (mais próximo 10m do edif. 05 - Sede Administrativa)</b>
Área de serviço	<b>Não possui.</b>
Salas (uso diverso)	<b>Não tem.</b>
Acessibilidade	<b>Não possui.</b>
Ventilação	<b>Ventilação natural, área aberta.</b>
Piso	<b>Gramado em sua implantação e Pisos residuais internos às edificações que a compõe.</b>
Cobertura	<b>Não possui.</b>
